il restauro del grattacielo pirelli |

restauro del grattacielo pirelli milano

Il Pirelli ritrovato Marco Mulazzani

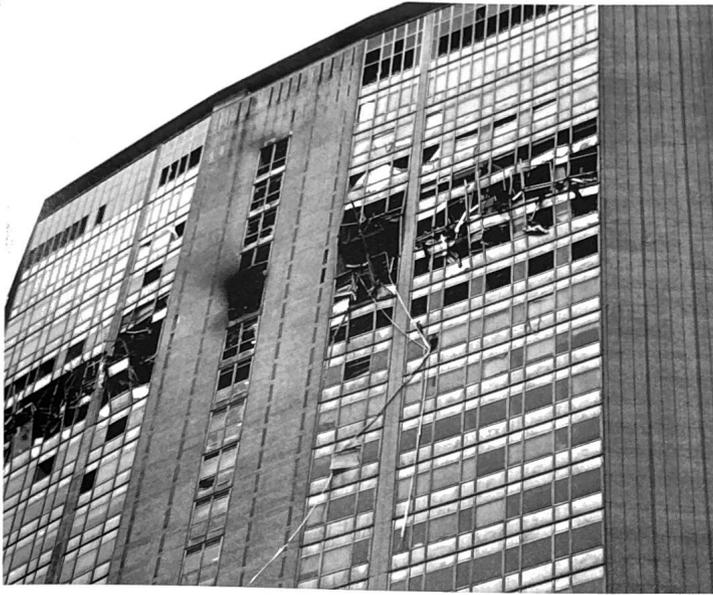
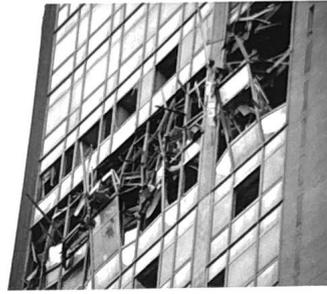
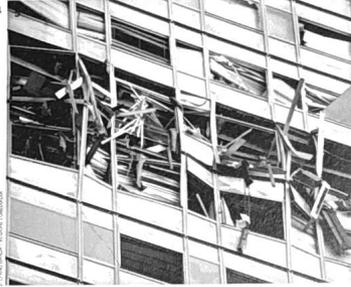
2-5 il grattacielo nei giorni immediatamente successivi l'incidente, tra il 22 aprile e il 4 maggio.

Vista generale e dettagli del ventiseiesimo piano

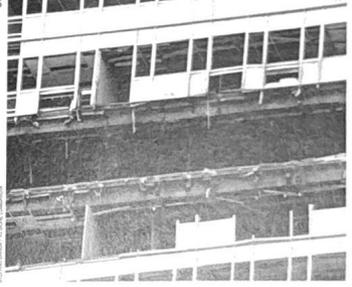
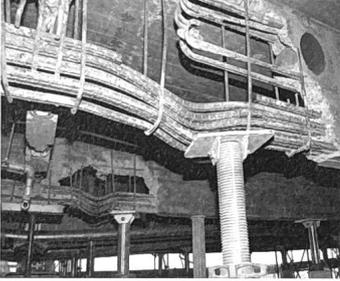
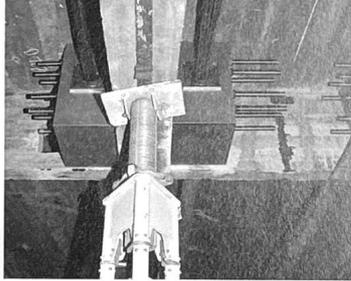
6-7-8 l'intervento di consolidamento delle strutture in cemento armato al ventiseiesimo piano

può essere utile richiamare l'affermazione di Antonio Migliacci, secondo il quale, in altre situazioni, a fronte di deformazioni dei solai quali quelle qui registrate, non si sarebbe esitato a demolirli e rifarli nuovi. Viceversa, in questo caso si è proceduto prima a riallineare gli impalcati del 26° piano, forzandoli, mediante martinetti idraulici, a uno spostamento controllato verso l'alto. Successivamente, si è restituita portanza alle strutture orizzontali tramite cavi di acciaio post-tesi, posizionati all'esterno delle travi e agganciati in testata, con funzioni di deviazione dei carichi. Ed è significativo che tra le due configurazioni possibili per il traliccio destinato a trasmettere all'anima della trave le compressioni, sia stata scelta quella "ad altalena" in quanto non necessitava di intaccare la sezione dell'anima della trave. Alla base di queste scelte vi è innanzitutto l'ammirazione per l'ossatura del grattacielo, costituita da quattro pilastri-parete alle estremità (le "punte" triangolari) e da due setti-portali trasversali intermedi, tra loro collegati da travi e traversi: il primo, un sistema portante verticale capace di soddisfare la richiesta di grandi luci libere; il secondo, un impalcato orizzontale assai ardo –di 75 cm di spessore su oltre 24 m di luce, con un coefficiente di snellezza prossimo a 1/33–, quasi da ponte. Vi è, inoltre, il riconoscimento dell'elevata qualità dei materiali allora impiegati –ad esempio, le barre tipo Rumi (a sezione polilobata) dell'armatura– e dell'accuratissima esecuzione. Il processo di risanamento qui sommariamente descritto è dunque solo apparentemente tortuoso: al contrario, esso esprime la volontà di conservare la struttura esistente nella sua integrità anche materiale.

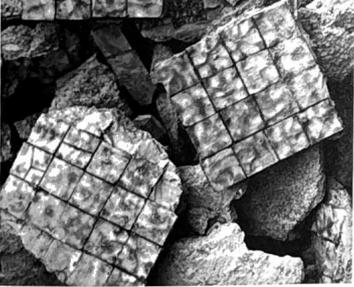
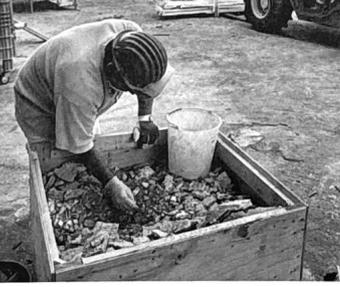
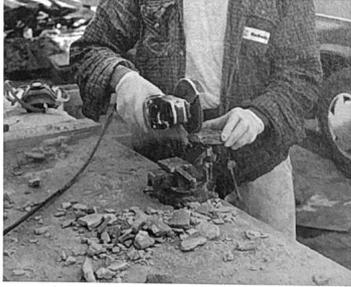
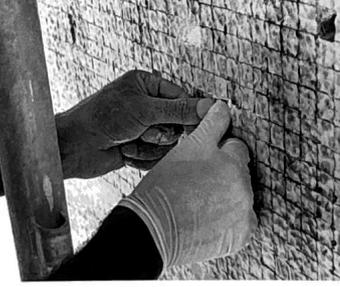
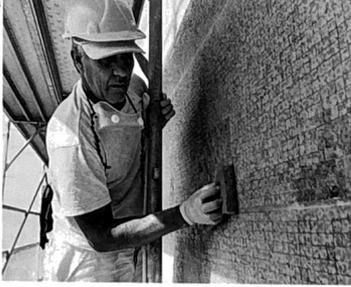
Anche il rivestimento esterno delle superfici di calcestruzzo in mosaico di tessere ceramiche (circa 12.000 mq), intaccato dai numerosi distacchi occorsi nel tempo ma non irrimediabilmente compromesso, è stato sottoposto ad operazioni di pulitura volte a ripristinare l'originaria brillantezza, di consolidamento e risarcimento delle parti mancanti, producendo appositamente nuove tessere simili a quelle originali. Un'analoga operazione è stata condotta sulla pavimentazione del "piazzale-collina", l'accesso di rappresentanza al palazzo da piazza Duca d'Aosta, con la messa in produzione di piastrelle in ceramica bicroma e passatoie di gomma sull'esempio della pavimentazione originale. Il restauro ha interessato anche i ballatoi alle due estremità dell'edificio e in particolare i *carter* in alluminio che contribuivano a mascherare lo spessore dei solai e dunque a "staccare" visivamente, secondo le intenzioni di Ponti, i profili verticali delle "punte". E ancora, oggetto di attente cure sono stati i rivestimenti a intonaco spuntato delle superfici strutturali, sia all'interno che all'esterno, in corrispondenza dei corpi bassi che circondano la torre; le snelle pensiline in alluminio e legno che conducono all'atrio; le cancellate di recinzione e i cancelli a scomparsa degli accessi carrabili; i rivestimenti in marmo di

9-14 restauro delle tessere in ceramica che rivestono le superfici in cemento

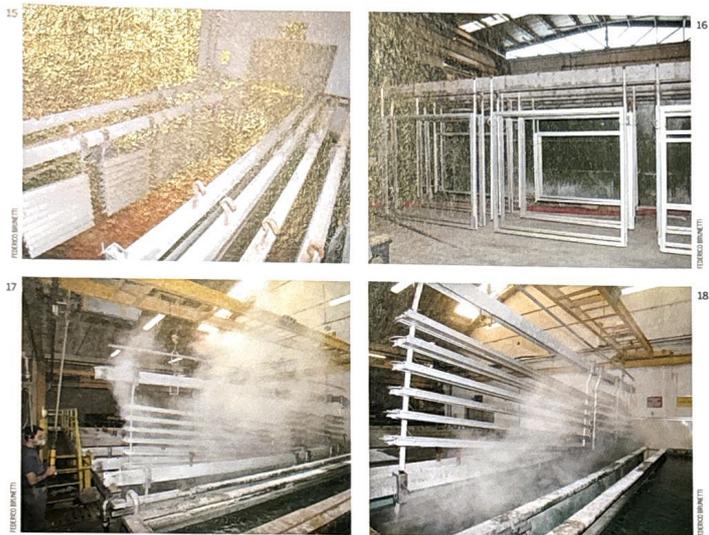
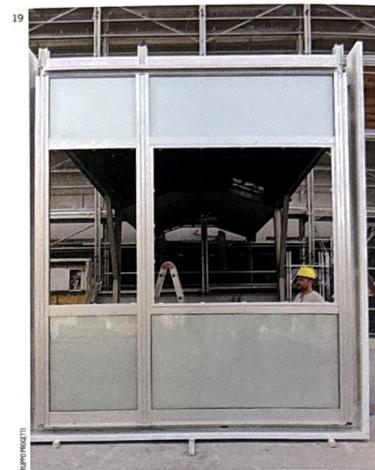
15–18 **ripulitura e aggiornamento degli elementi in alluminio della facciata continua in stabilimento**
cleaning and renewal of the parts of the continuous facade

Su motivazioni analoghe si è basato il restauro dei circa 10.700 mq di superficie del curtain-wall. La scelta di procedere allo smontaggio e al recupero dei profilati in alluminio, mediante rianodizzazione e riappiombatura di ogni singolo elemento ancora utilizzabile, anziché effettua-

re una sostituzione completa della facciata, discende innanzitutto dal riconoscimento della straordinaria intelligenza del progetto originario dei serramenti e, poi, dalla possibilità di reintegrare i pezzi perduti producendo nuove matrici dai profilati esistenti. Le operazioni di smontaggio sono state avviate in parallelo alla realizzazione del ponteggio. I profilati, trasportati in uno stabilimento nei pressi di Pesaro, sono stati rigenerati e aggiornati tecnologicamente e, infine, rimontati. Le modifiche necessarie per rispondere a nuovi standard di comfort e risparmio energetico –è il caso, ad esempio, delle grandi vetrate e delle guarnizioni– sono state studiate in modo da non alterare l'aspetto dei serramenti.
