il restauro del grattacielo pirelli |

restauro del grattacielo pirelli milano

Il Pirelli ritrovato Marco Mulazzani

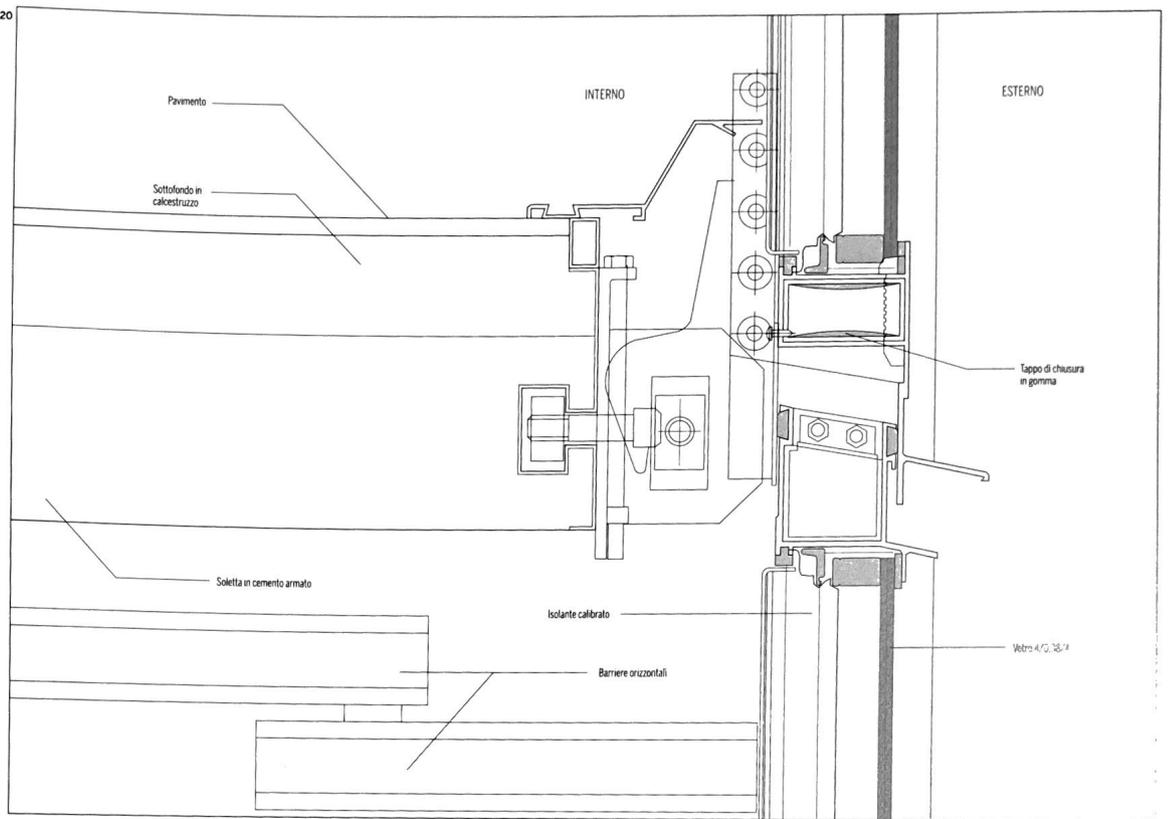
20 **particolare del nodo tipico della facciata continua**
detail of the standard node of the continuous facade

Su motivazioni analoghe si è basato il restauro dei circa 10.700 mq di superficie del curtain-wall. La scelta di procedere allo smontaggio e al recupero dei profilati in alluminio, mediante rianodizzazione e riappiombatura di ogni singolo elemento ancora utilizzabile, anziché effettua-

re una sostituzione completa della facciata, discende innanzitutto dal riconoscimento della straordinaria intelligenza del progetto originario dei serramenti e, poi, dalla possibilità di reintegrare i pezzi perduti producendo nuove matrici dai profilati esistenti. Le operazioni di smontaggio sono state avviate in parallelo alla realizzazione del ponteggio. I profilati, trasportati in uno stabilimento nei pressi di Pesaro, sono stati rigenerati e aggiornati tecnologicamente e, infine, rimontati. Le modifiche necessarie per rispondere a nuovi standard di comfort e risparmio energetico –è il caso, ad esempio, delle grandi vetrate e delle guarnizioni– sono state studiate in modo da non alterare l'aspetto dei serramenti.

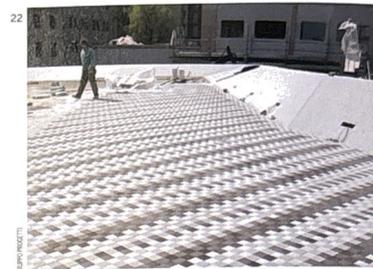
- 22 ripristino della pavimentazione
del piazzale d'ingresso
restoration of the paving of the hill plaza
- 23 dettaglio della sistemazione
del piazzale d'ingresso
detail of the organization of the hill
plaza
- 24 il belvedere panoramico al trentu-
nesimo piano dopo il restauro
the panoramic belvedere
on the 31st floor
